Association de Défense Contre la Mer en Baie d'Authie
ADCMBA

La digue Barrois mythe ou réalité?

5 mars 2015

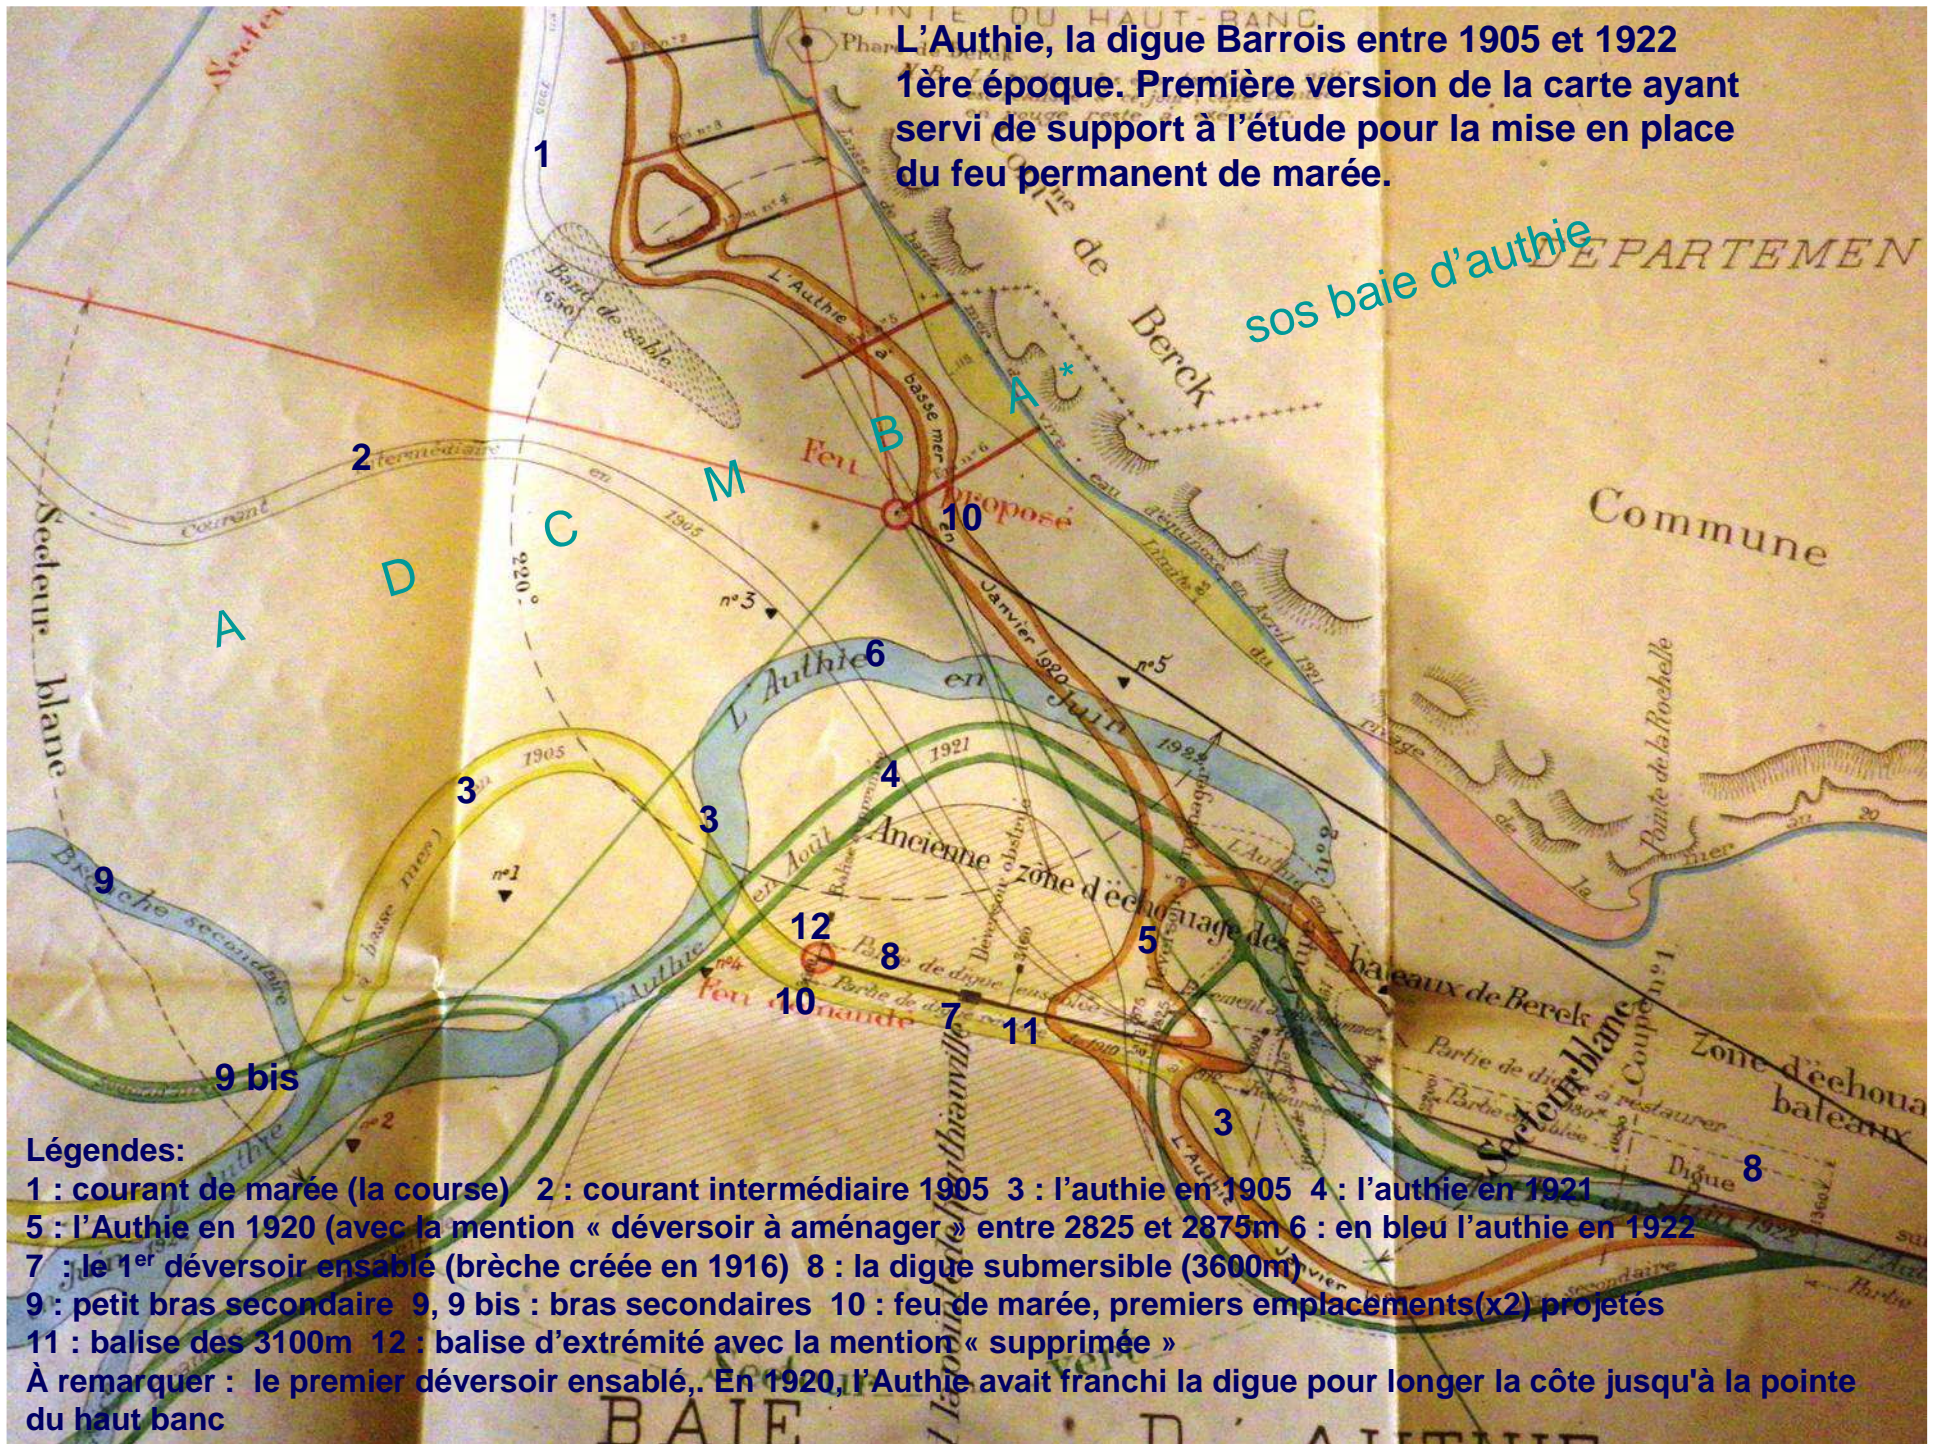
L'Authie, la digue Barrois entre 1905 et 1922
1ère époque. Première version de la carte ayant
servi de support à l'étude pour la mise en place
du feu permanent de marée.

- 1 : courant de marée (la course) 2 : courant intermédiaire 1905 3 : l'authie en 1905 4 : l'authie en 1921
- 5 : l'Authie en 1920 (avec la mention « déversoir à aménager » entre 2825 et 2875m 6 : en bleu l'authie en 1922
- 7 : le 1^{er} déversoir ensablé (brèche créée en 1916) 8 : la digue submersible (3600m)
- 9 : petit bras secondaire 9, 9 bis : bras secondaires 10 : feu de marée, premiers emplacements(x2) projetés
- 11 : balise des 3100m 12 : balise d'extrémité avec la mention « supprimée »

À remarquer : le premier déversoir ensablé. En 1920, l'Authie avait franchi la digue pour longer la côte jusqu'à la pointe du haut banc

Le 1^{er} déversoir (brèche) créé dans le digue s'est vite ensablé et qu'il est indiqué sur la carte qu'il est prévu d'en créer un second en amont

La balise d'extrémité a été supprimée

Les 1000 derniers mètres avaient été révisés de 1910 à 1912 et les 300 m précédents restaurés en 1910,

L'Authie a sévèrement dérivé le long du trait de côte en 1920 pour se rediriger à l'ouest en 1922 après une boucle.

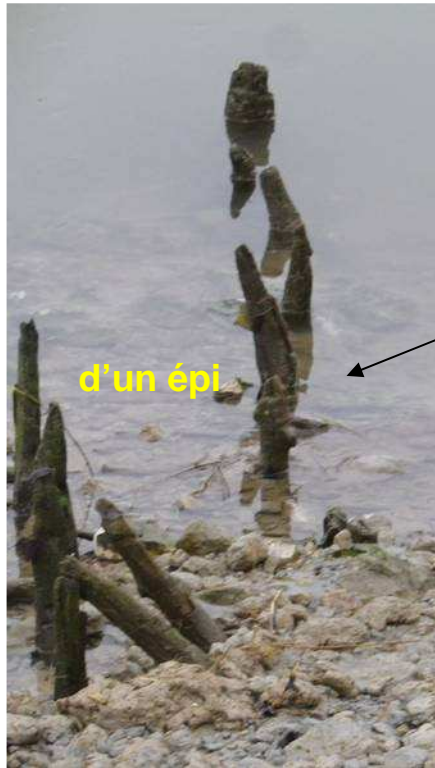
d'un épi

Au niveau de la molière de Groffliers
vestiges

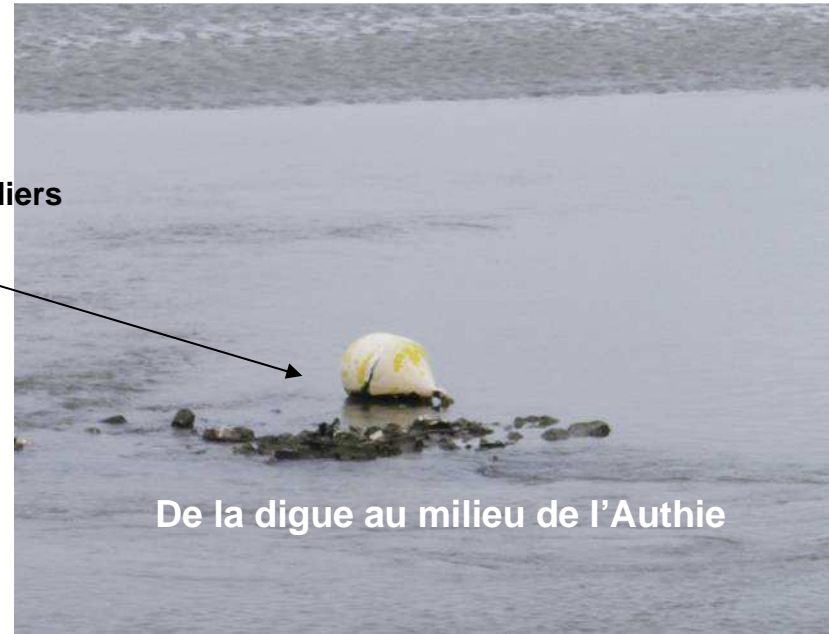
De la digue au milieu de l'Authie

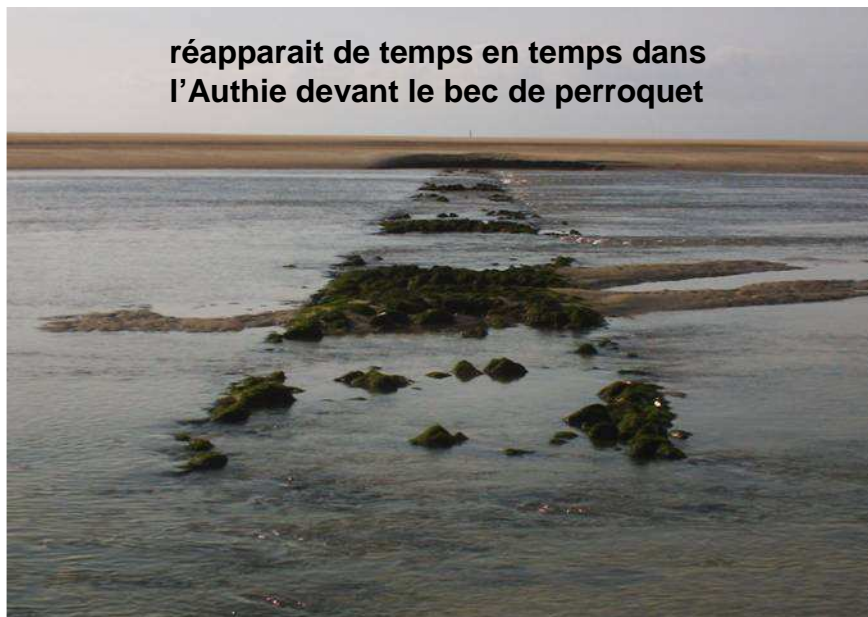
réapparaît de temps en temps dans
l'Authie devant le bec de perroquet

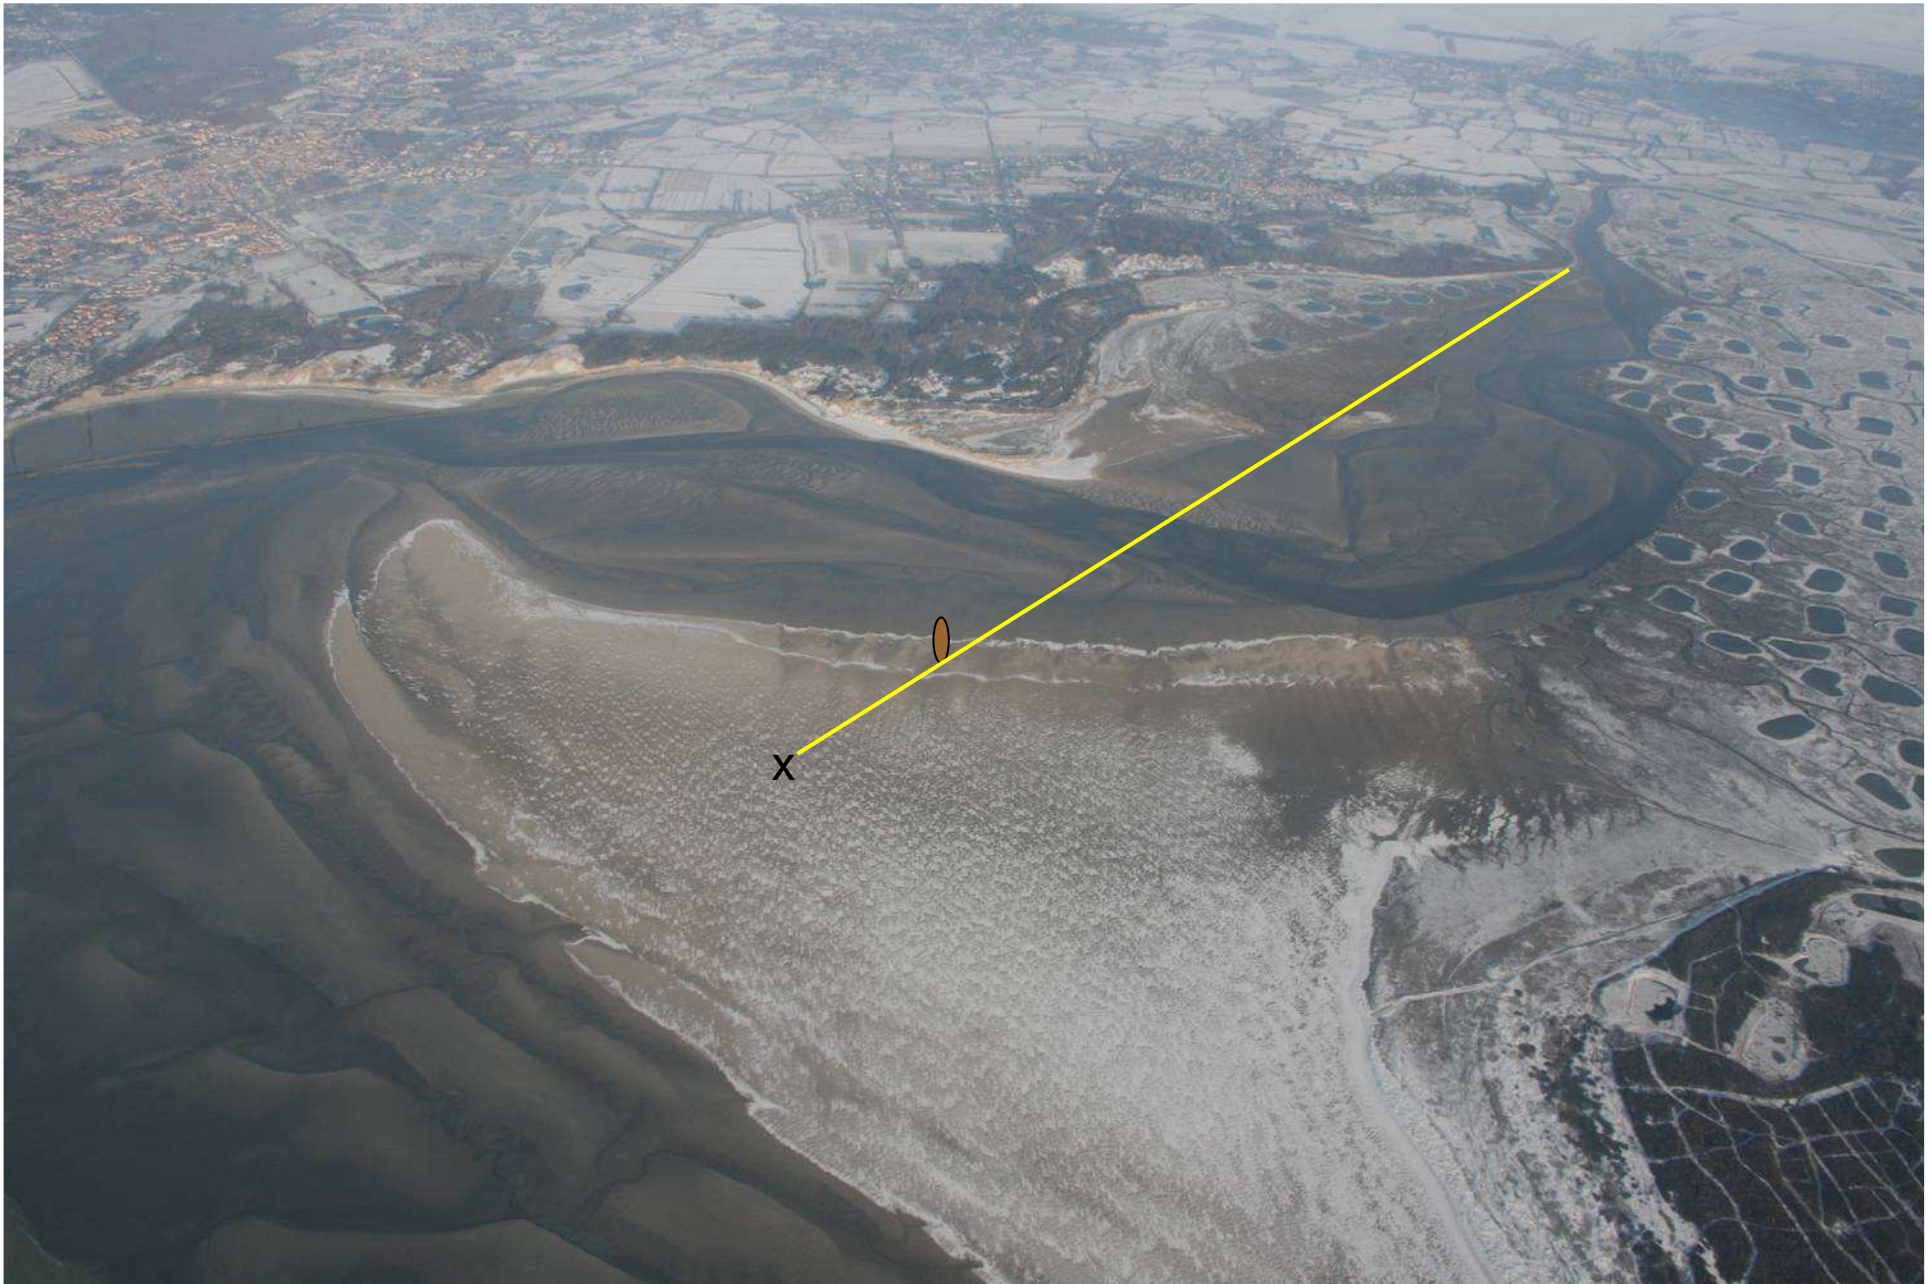
**Le 24 janvier 2013, 16h58, limites atteintes par la marée de 10h09, coefficient de 54.
Des dizaines de millions de tonnes de sable se sont accumulées sur l'ensemble du poulier depuis 1916.
Plus ou moins 4m de sable recouvre la digue jusqu'à son extrémité.**

Jusqu'à 4 m d'épaisseur de sable recouvre la digue. Restent ensuite, dans l'hypothèse d'une réutilisation de la digue, plusieurs centaines de mètres de banc de sable à traverser pour parvenir jusqu'à la mer, sans compter le guidage conséquent (bouchon) nécessaire du courant sur une distance de 800m à 1km selon l'implantation retenue..
